<技術報告>1年経過して見えてきた 雨量・湧水観測の現状

防災研究所 技術室
穂高砂防観測所
市田 児太朗

平成28年度文部科学省
『学校施設の防災力強化プロジェクト』事業

栃尾小学校における土砂災害に対する
警戒避難のための観測プロジェクト
「雨量観測、斜面危険度評価、警戒・避難」

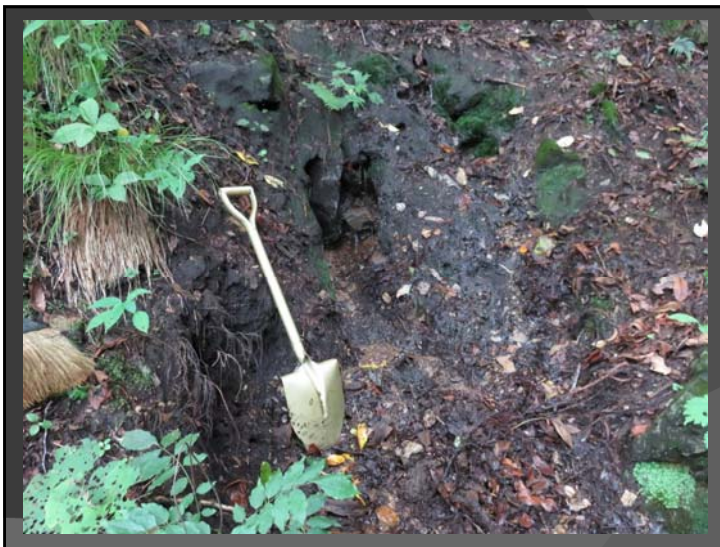
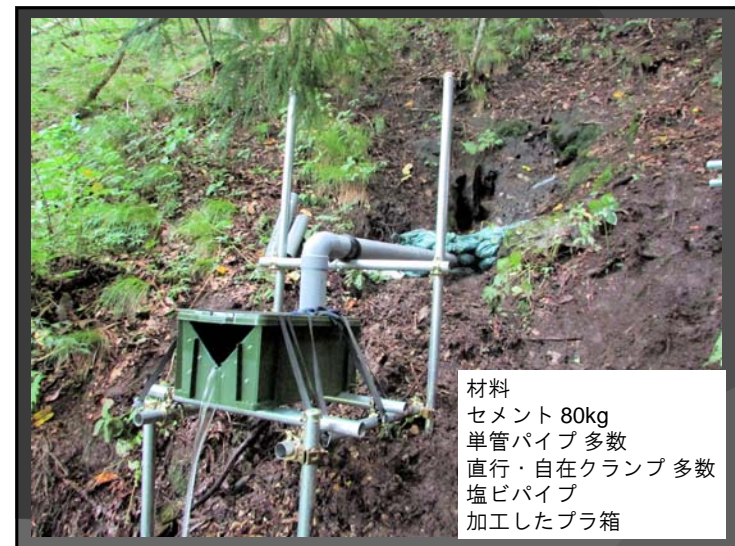
- 標高950m地点に、条件の良い岩盤の露出した、水量も多い湧水地を発見した。
- 地権者の確認をし、観測用堰を作成した。

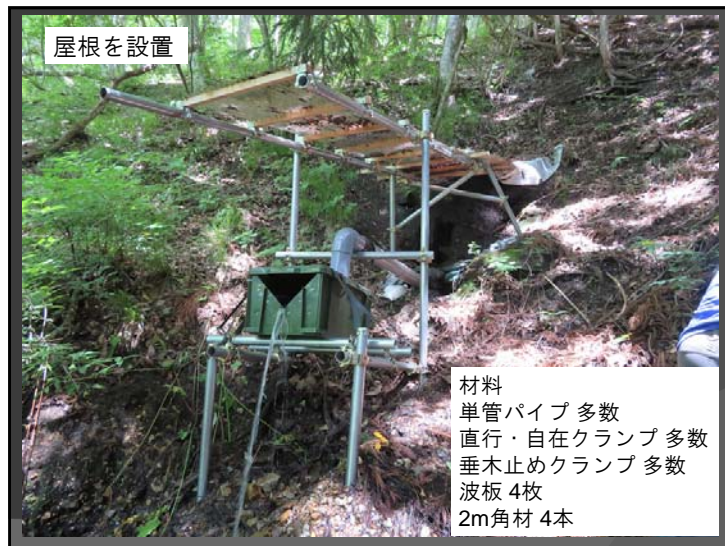
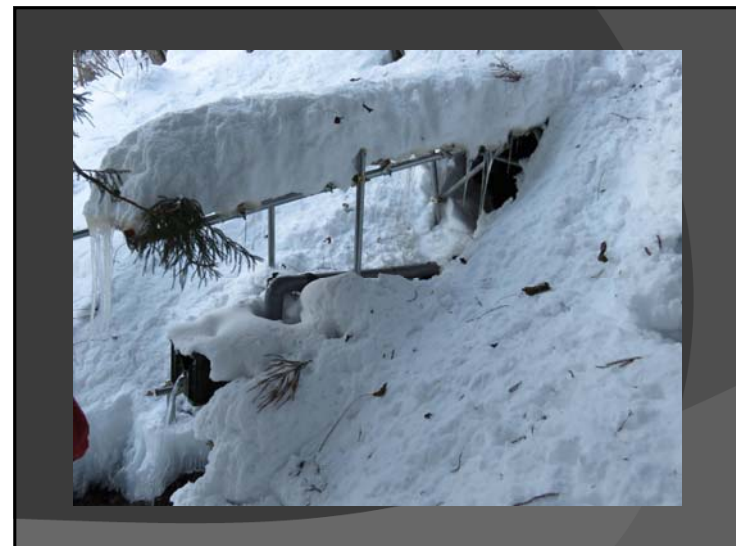
堰がある場所の土は、とても柔らかく、水を含むとすぐに田んぼのようになる。
その為、屋根を支えている単管パイプが重さで沈み込んでしまっていた。

11月に単管パイプ用のジャッキベースを設置し、屋根の沈み込みを解消した。
しかし、今後も沈み込んでくる可能性が高い。
データ回収時に確認して、どのように対処するのが良いか考えたい。
